VD Kostomlátky rekonstrukce zdí plavební komory

Středočeský kraj, okres Nymburk, vodní dílo Kostomlátky, říční km 891,360

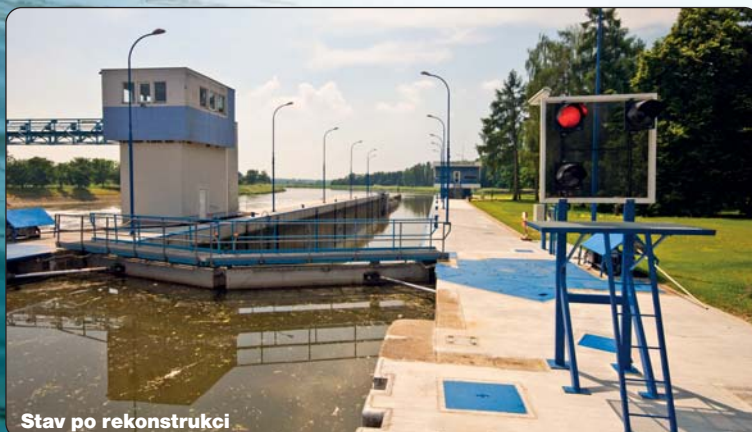
Stav po rekonstrukci

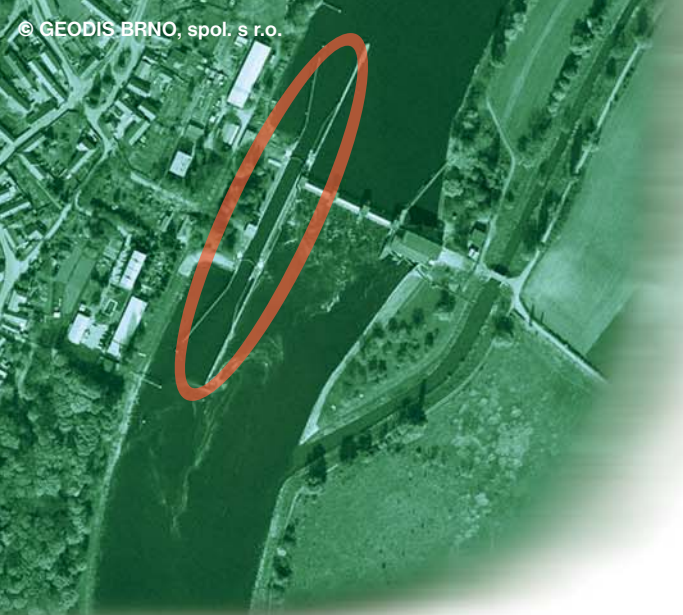
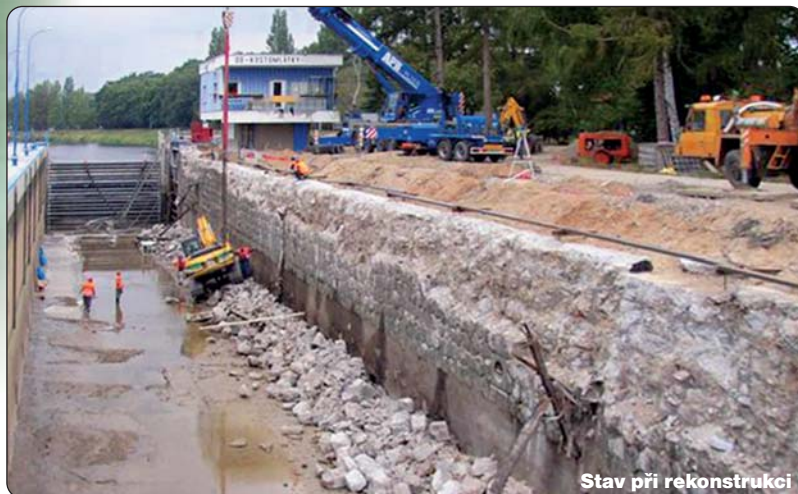
Stav při rekonstrukci

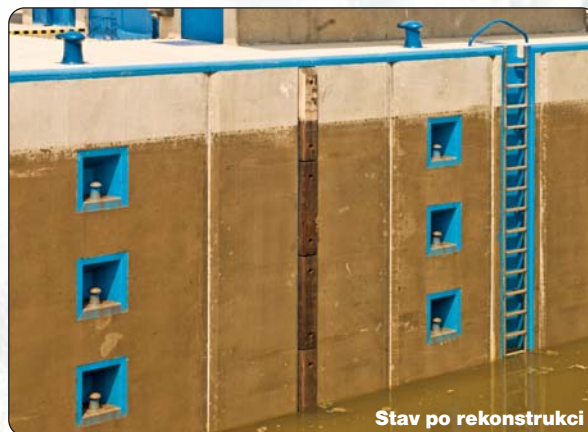
Stav po rekonstrukci

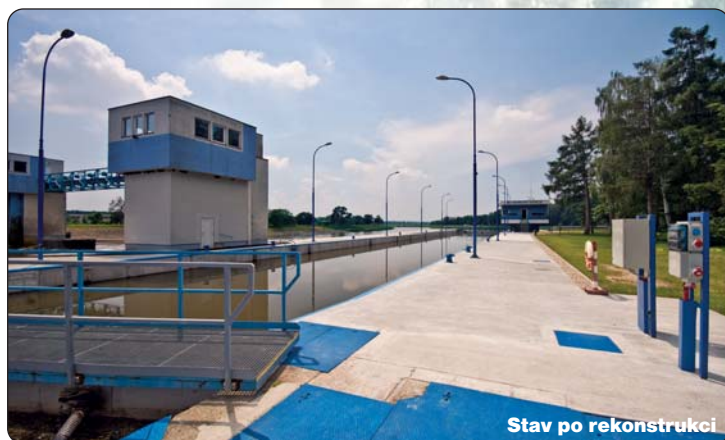
Stav po rekonstrukci
