VD Nymburk rekonstrukce zdí plavební komory

Středočeský kraj, okres Nymburk, vodní dílo Nymburk, říční km 896,384

Popis projektu

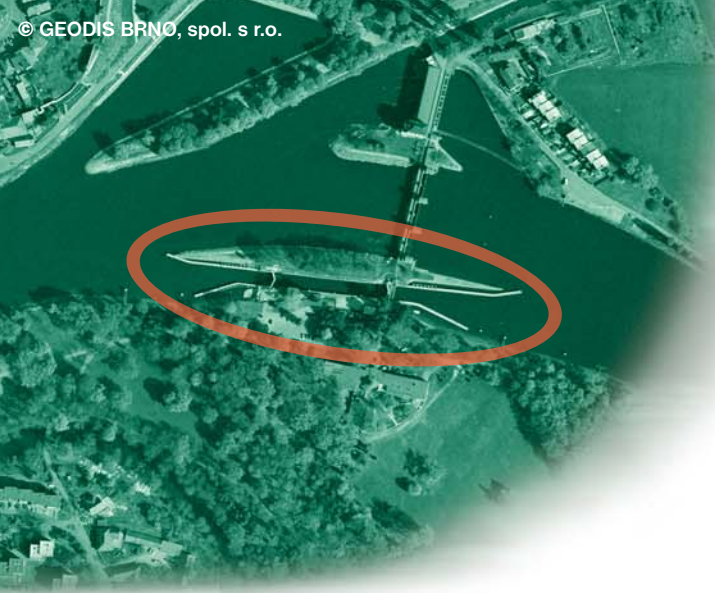
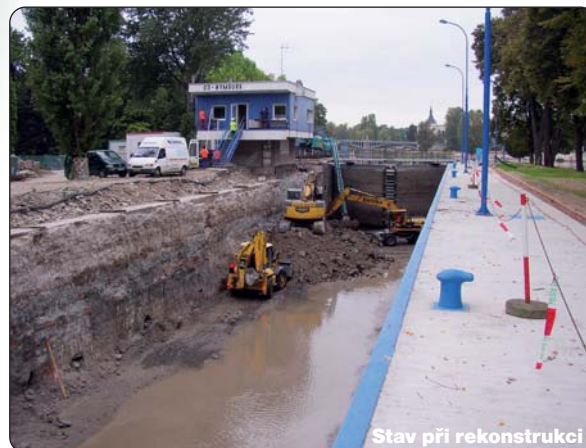
Stav při rekonstrukci

Stávající kamenný povrch zdí mezi ohlavími byl odbourán. Po provedení těchto prací byl zjištěn podstatně horší stav původních konstrukcí zdí, který neumožňoval jejich využití k přikotvení nových panelů a vyžádal si nutnost vybetonování nového podkladního bloku za vnějším lícem zdi plavební komory. Tato sanace si vyžádala zvýšení celkových nákladů na rekonstrukci.

Stěny jsou nově tvořeny železobetonovými prefabrikovanými panely zakotvenými do sanované konstrukce zdí. Prostor za panely byl vybetonován včetně nových povrchů plat plavební komory. Pro bezpečné vázání lodí je plavební komora, v souladu s požadavky Státní plavební správy, vybavena 14 ks pacholat, jejichž hlava ve tvaru ryby a dostatečně dlouhý dřík zamezují sklouzávání úvazných lan. Dále je osazena 28 ks úvazných trnů, jejichž tvar a způsob ukotvení zajišťují bezpečné přenesení předepsaných úvazných sil do zdí plavební komory. Úvazné trny byly do panelů osazeny již v panelárně. 4 ks žebříků umožňují posádce plavidla bezpečné vystoupení a zpětné nastoupení. Nerezové žebříky jsou osazeny ve výklencích panelů tak, aby nedocházelo k jejich kontaktu s plavidly. Zdi plavební komory jsou před poškozením plavidly chráněny odraznými trámcí z kvalitního dubového dřeva. Odrazné trámce se skládají z jednotlivých dílů o délce 1,25 m, což umožňuje v případě poškození vyměnit jen část trámce. Tím je zkrácena doba opravy a zároveň jsou sníženy náklady na opravu. Ke spolehlivosti, bezpečnosti a rychlosti proplavení přispějí i kompletně modernizovaná elektroinstalace, nové osvětlení plavební komory a její počítačově řízené automatické ovládání. Plavební komora je dále vybavena technologií pro Říční informační služby. Jsou zde osazeny webové kamery, měření rychlosti a směru větru a moderní monitoring provozu vodní cesty.

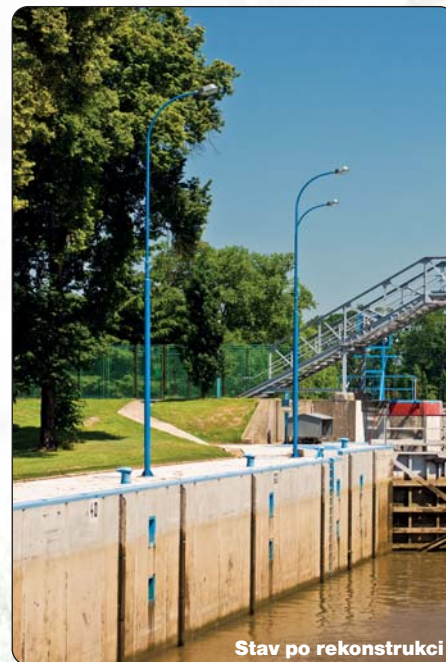
Stav po rekonstrukci
