VD Hradištko rekonstrukce zdí plavební komory

Středočeský kraj, okres Nymburk, plavební komora Hradištko, říční km 887,515

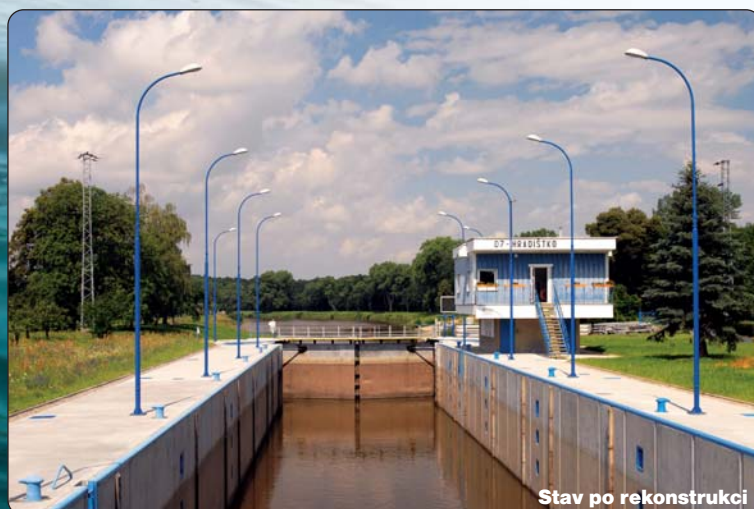
Stav po rekonstrukci

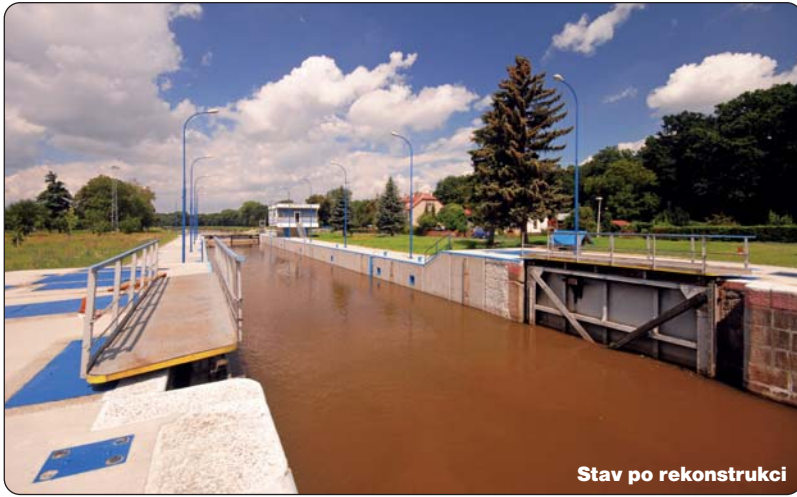
Stav po rekonstrukci

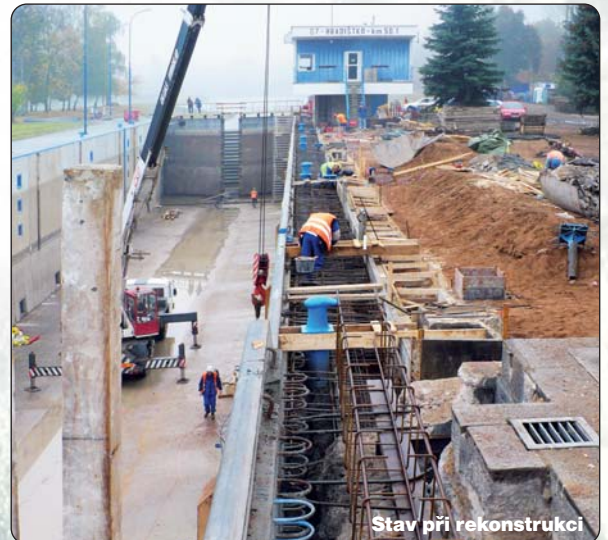
Stav při rekonstrukci

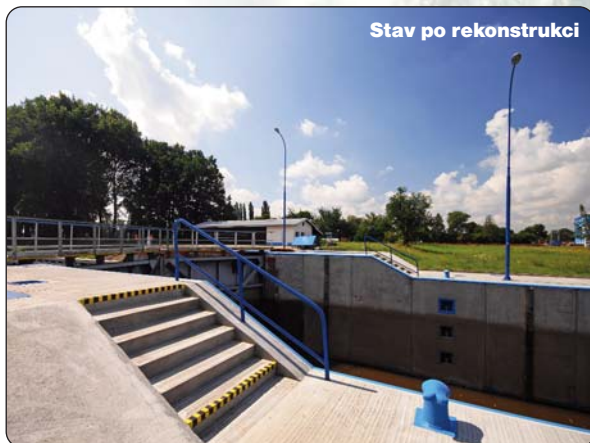
Stav po rekonstrukci

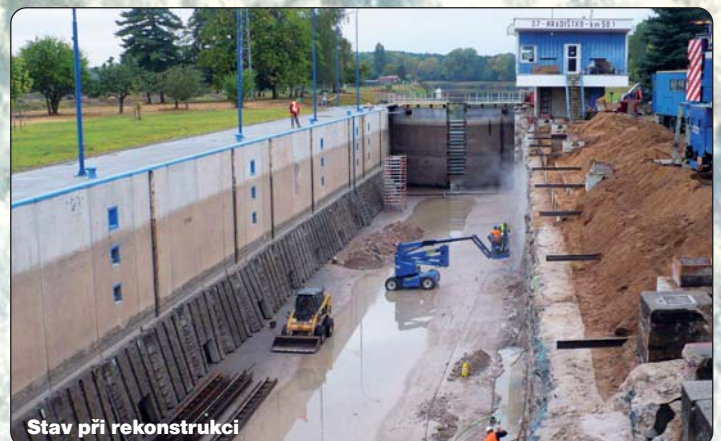
Stav při rekonstrukci
